## LEGEPLADSINSPEKTION

Grundejerforeningen Ørbækgård område 3 Hørsholm  
GRDF. ØRBÆKGÅRD OMRÅDE 3

**Inspektionstype: Årlig hovedinspektion**

**Rapportnr.: SR412**

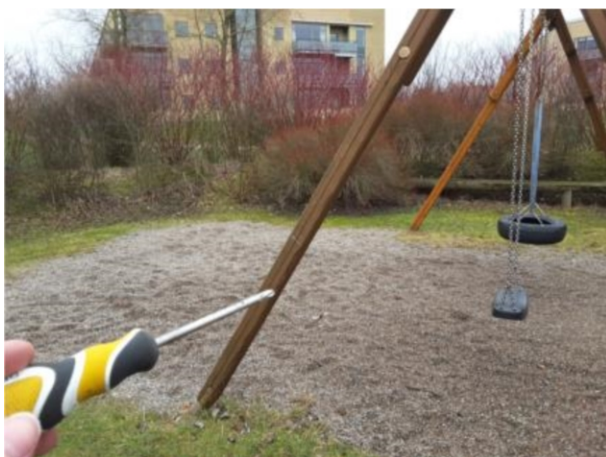
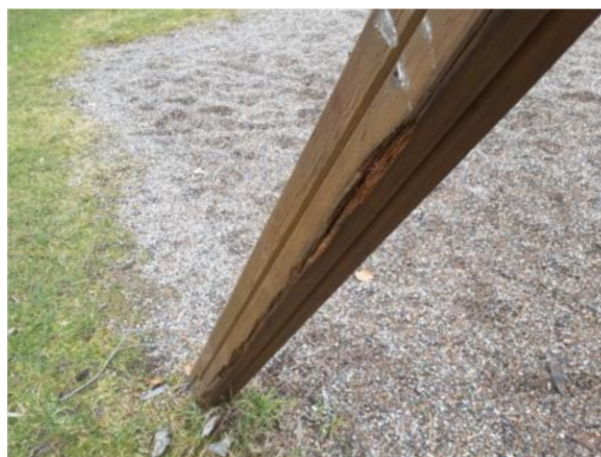
Risikovurdering: 4 - Acceptabel

| Problembeskrivelse | Redskabet har en ru overflade.<br>Ru overflader må ikke frembyde nogen risiko for tilskadekomst.<br>EN1176:2008 Del 1 Pkt. 4.2.5 Redskabers finish |
| Bemærkninger | Den ene stolpe fremstår ru. |

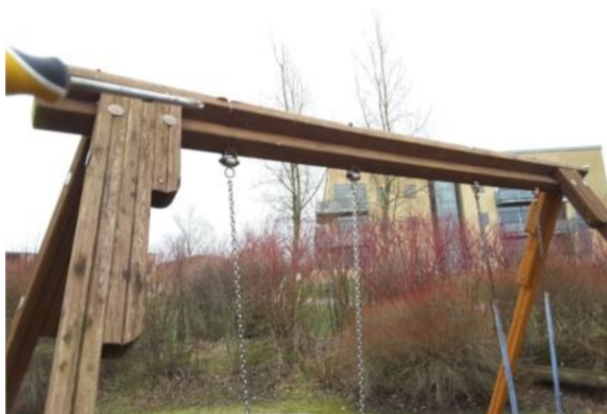
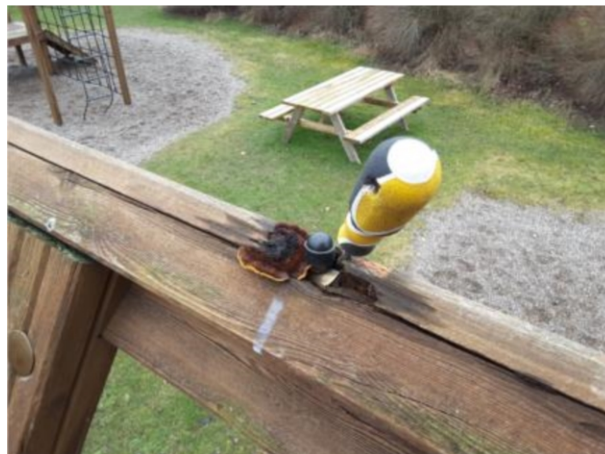
| Problemstilling | | Risikovurdering: 3 - Uønsket |
| Problembeskrivelse | En skruetrækker kan presses ind i viste trækomponenter som er i forfald.<br>EN1176:2008 Del 7 Pkt. 8.2.7 Korrigerende vedligeholdelse | |
| Bemærkninger | Der er konstateret forfald i den øverste del af overliggeren. | |

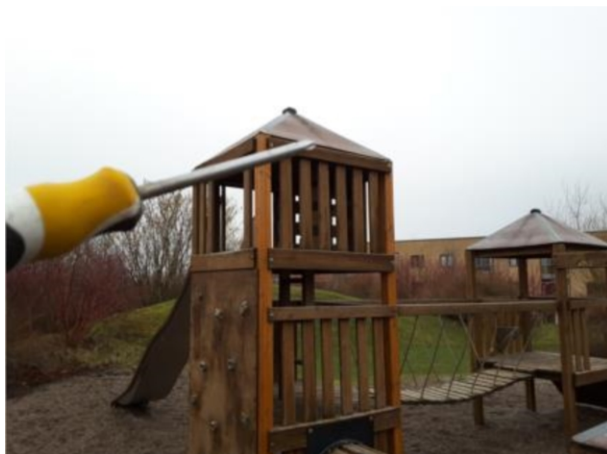
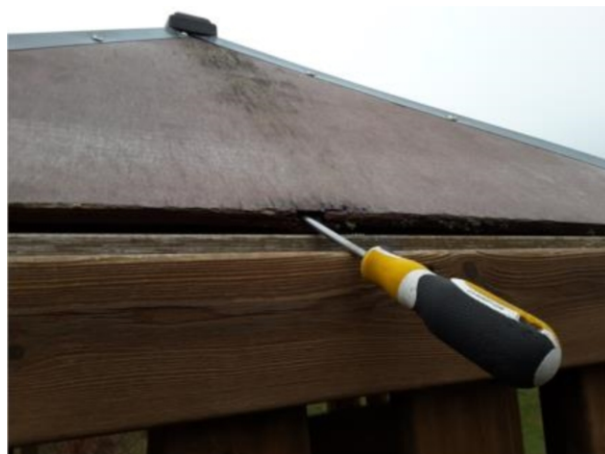
| Problemstilling | | Risikovurdering: 4 - Acceptabel |
| Problembeskrivelse | En skruetrækker kan presses ind i viste trækomponenter som er i forfald.<br>EN1176:2008 Del 7 Pkt. 8.2.7 Korrigerende vedligeholdelse | |
| Bemærkninger | Der er råd i tagplader.<br>OBS! for brud på materialet. | |

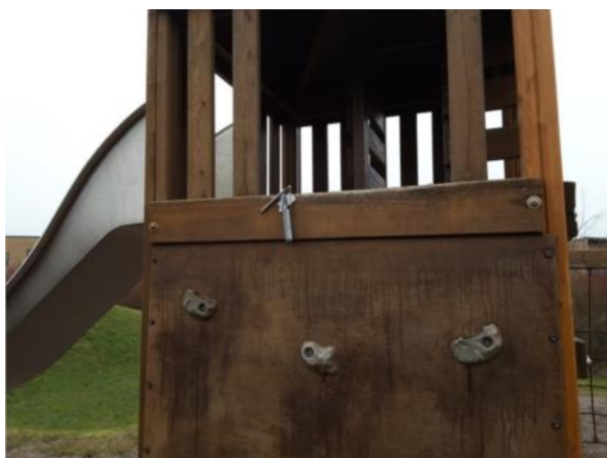
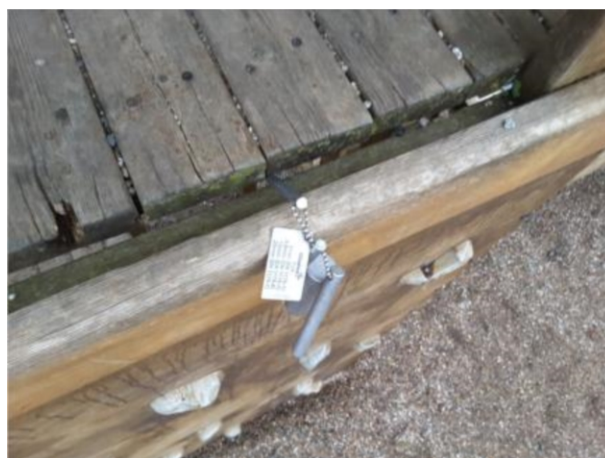
| Problemstilling | | Risikovurdering: 3 - Uønsket |
| Problembeskrivelse | Der er konstateret åbninger der kan fange brugerens fingre.<br>Der er tale om åbninger med et mindste tværsnit mellem 8- og 25mm der kan fange brugerens fingre, som er placeret mere end 1000mm fra faldunderlaget. Risikoen opstår hvor en finger kan fanges, og kroppen stadig er i bevægelse.<br>EN1176:2008 Del 1 Pkt. 4.2.7.6 Fastklemning af fingre | |
| Bemærkninger | Der er konstateret åbninger ved toppen af klatrevæggen. | |

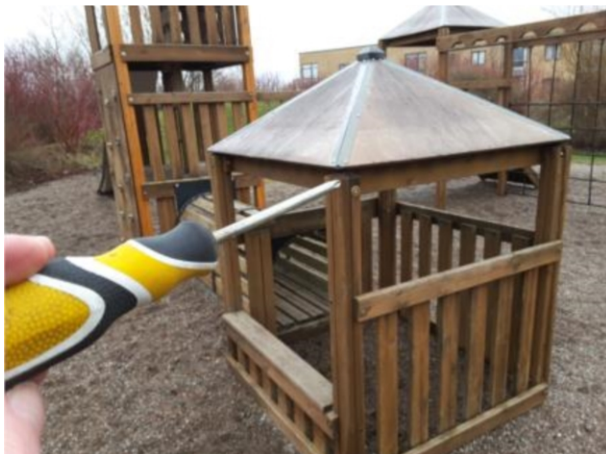
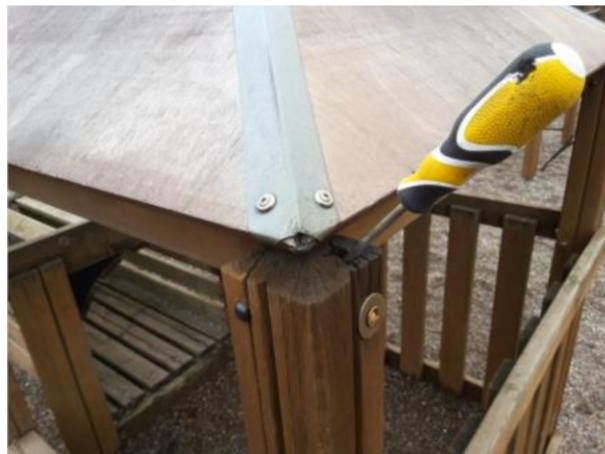
| Problemstilling | | Risikovurdering: 4 - Acceptabel |
| Problembeskrivelse | En skruetrækker kan presses ind i viste trækomponenter som er i forfald.<br>EN1176:2008 Del 7 Pkt. 8.2.7 Korrigerende vedligeholdelse | |
| Bemærkninger | Der er konstateret forfald i toppen af den viste stolpe. | |

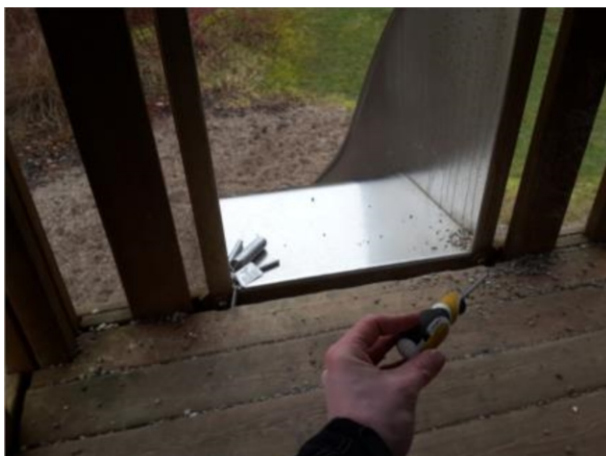
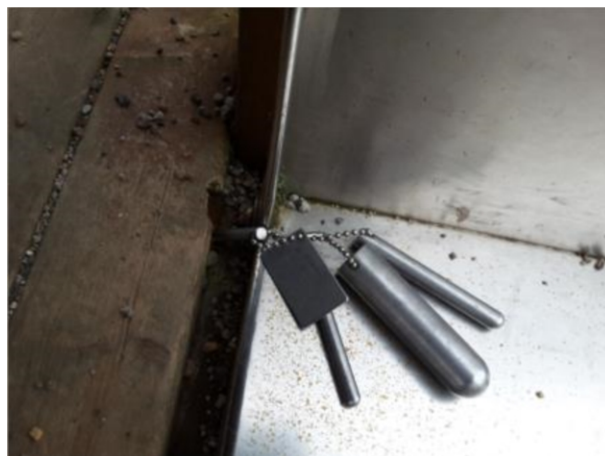
| Problemstilling | | Risikovurdering: 3 - Uønsket |
| Problembeskrivelse | Brugerne kan få fingrene i klemme i viste åbninger.<br>Der må ikke være åbninger i frirummet på legeredskaber mellem 8- og 25mm i diameter som kan fange brugerens fingre, når de befinder sig i legeredskabets frirum.<br>Definitionen af frirummet er det cylindriske rum, som brugeren optager under brug. Her er det siddende. Radius 1000mm, højde 1500mm.<br>EN1176:2008 Del 1 Pkt. 4.2.7.6 Fastklemning af fingre<br>EN 1176:2008 Del 1 Pkt. 4.2.8.2.3 Frirum | |
| Bemærkninger | Der er 2 åbninger i rutsjebanens frirum. | |

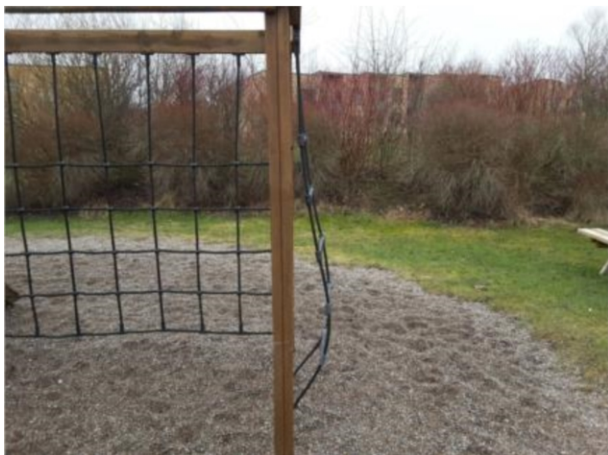
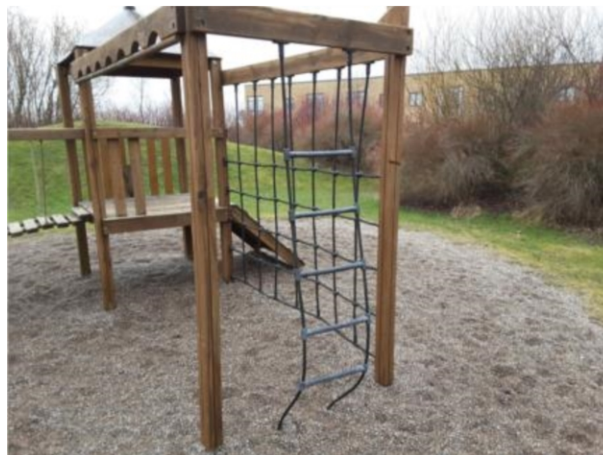
| Problembeskrivelse | Viste komponenter er løse og bør derfor efterspændes.<br>Rutinemæssig vedligehold bør bl.a. omfatte efterspænding af befæstelseselementer.<br>EN1176:2008 Del 7 Pkt. 8.2.6 Rutinemæssig vedligeholdelse |
| Bemærkninger | Den viste rebstige bør strammes op. |

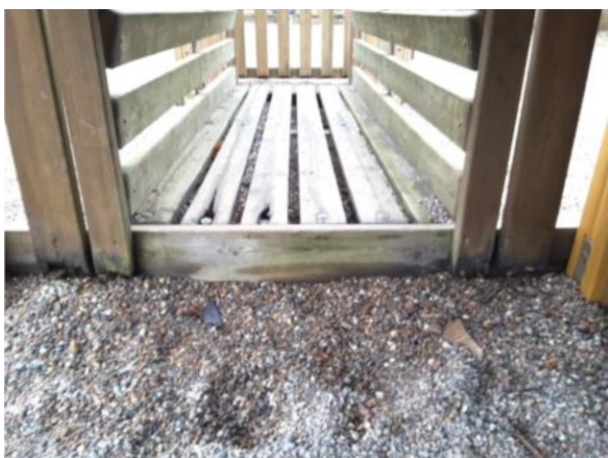
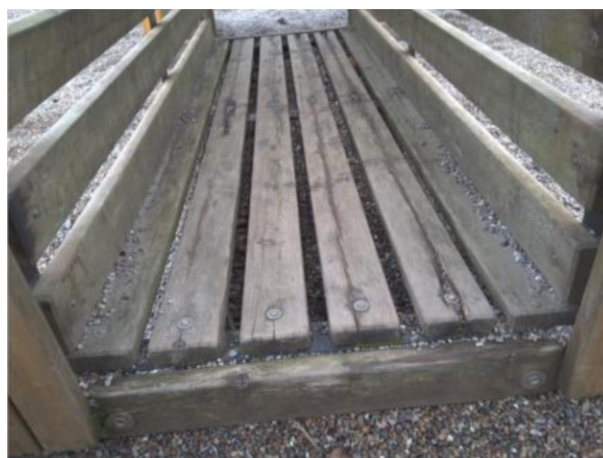
Risikovurdering: 4 - Acceptabel

| Problembeskrivelse | Redskabet er slidt og ved at blive nedbrudt. Det medfører risiko for at der opstår skarpe kanter.<br>EN1176:2008 Del 1 Pkt. 4.2.5 Redskabers finish EN1176:2008 Del 7 Pkt. 8.2.7 Korrigerende vedligeholdelse |
| Bemærkninger | Der er råd i brædder i og ved tunnel. |

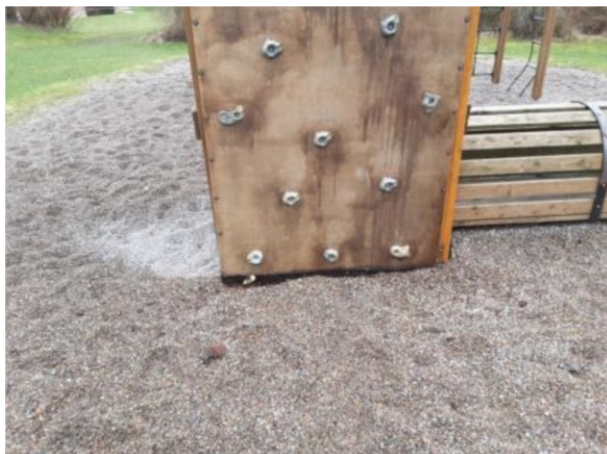
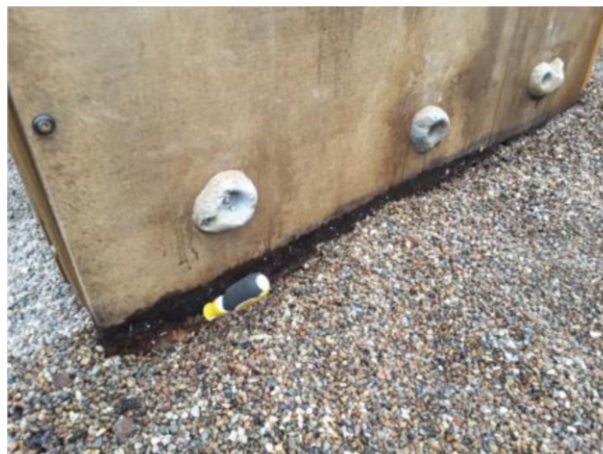
| Problemstilling | | Risikovurdering: 4 - Acceptabel |
| Problembeskrivelse | En skruetrækker kan presses ind i viste trækomponenter som er i forfald.<br>EN1176:2008 Del 7 Pkt. 8.2.7 Korrigerende vedligeholdelse | |
| Bemærkninger | Der er råd i den nederste del af klarevæg.<br>Det anbefales af få fjernet den nederste del så råd ikke kan vandre videre op i pladen. | |

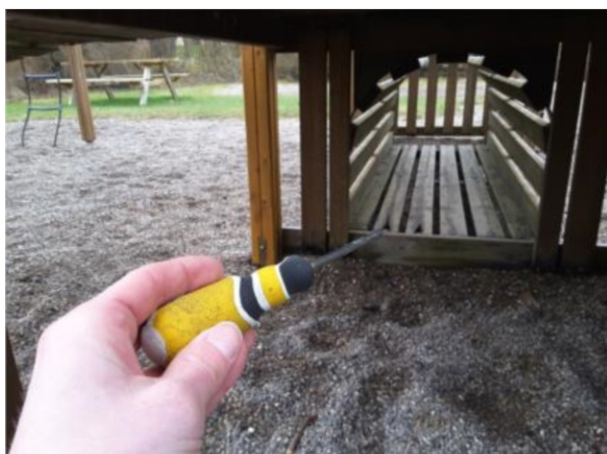
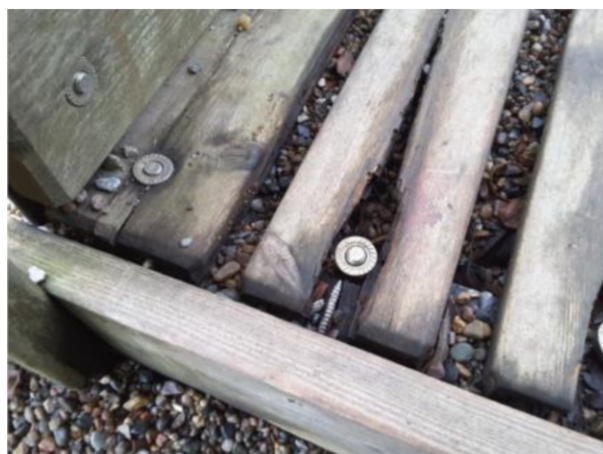
| Problemstilling | | Risikovurdering: 3 - Uønsket |
| Problembeskrivelse | Der må ikke være nogen udstikkende søm, skruer, wireafslutninger eller spidse eller skarpkantede komponenter i redskabet som her.<br>EN1176:2008 Del 1 Pkt. 4.2.5 Redskabers finish | |
| Bemærkninger | Der er en udstikkende skrue ved tunnelen. | |

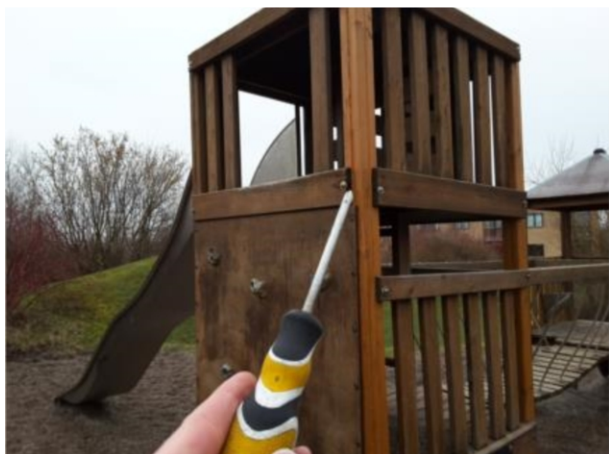
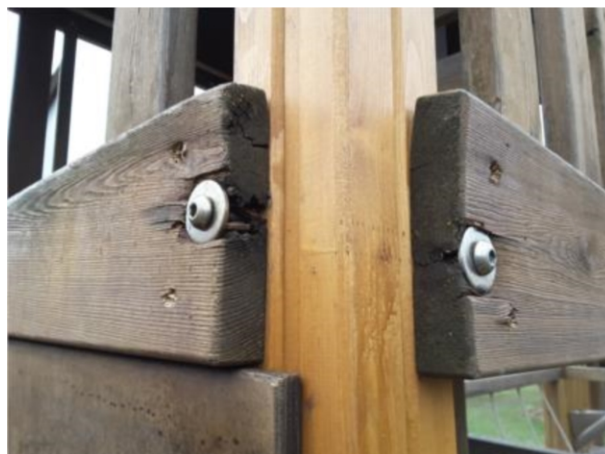
| Problemstilling | | Risikovurdering: 4 - Acceptabel |
| Problembeskrivelse | Der er manglende vedligeholdelse af redskabet - Se bemærkning EN1176:2008 Del 7 Pkt. 8.2.7 Korrigerende vedligeholdelse | |
| Bemærkninger | Der er konstateret forfald i de 2 viste vanger ved fastgørelsen til stolperne. | |

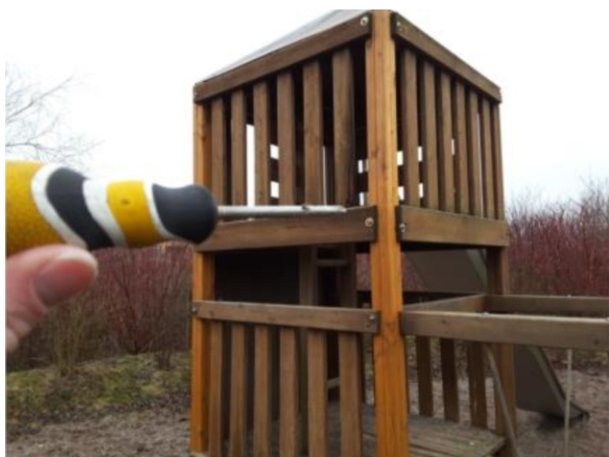
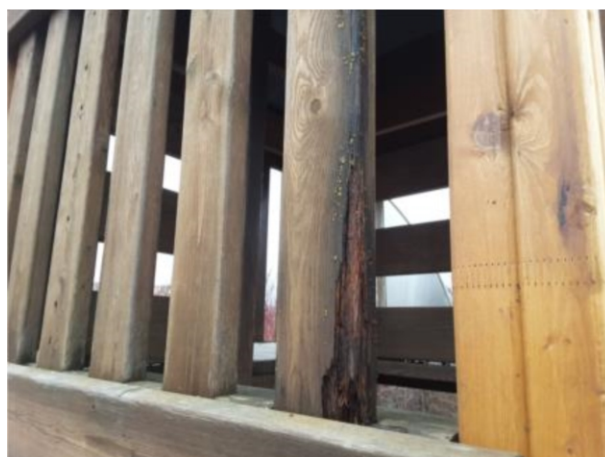
| Problemstilling | | Risikovurdering: 4 - Acceptabel |
| Problembeskrivelse | Der er manglende vedligeholdelse af redskabet - Se bemærkning EN1176:2008 Del 7 Pkt. 8.2.7 Korrigerende vedligeholdelse | |
| Bemærkninger | Der er her begyndende råd.<br>OBS! ingen sikkerhedsmæssigt problem på nuværende tidspunkt. | |
