## LEGEPLADSINSPEKTION

Grundejerforeningen Ørbækgård område 3 Hørsholm  
GRDF. ØRBÆKGÅRD OMRÅDE 3

**Inspektionstype: Årlig hovedinspektion**

**Rapportnr.: SR412**

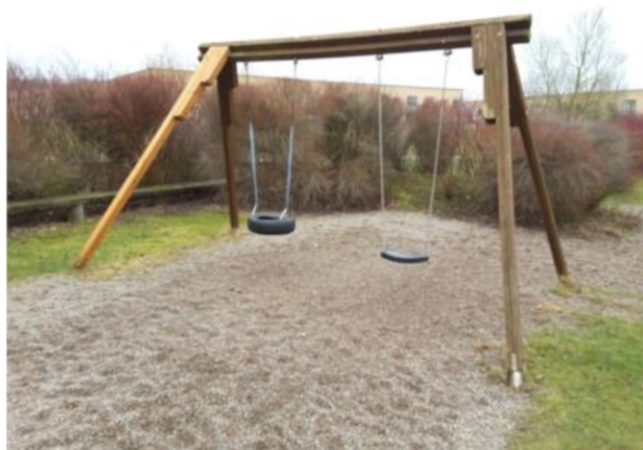
Risikovurdering: 4 - Acceptabel

| Problembeskrivelse | Redskabet har en ru overflade.<br>Ru overflader må ikke frembyde nogen risiko for tilskadekomst.<br>EN1176:2008 Del 1 Pkt. 4.2.5 Redskabers finish |
| Bemærkninger | Den ene stolpe fremstår ru. |

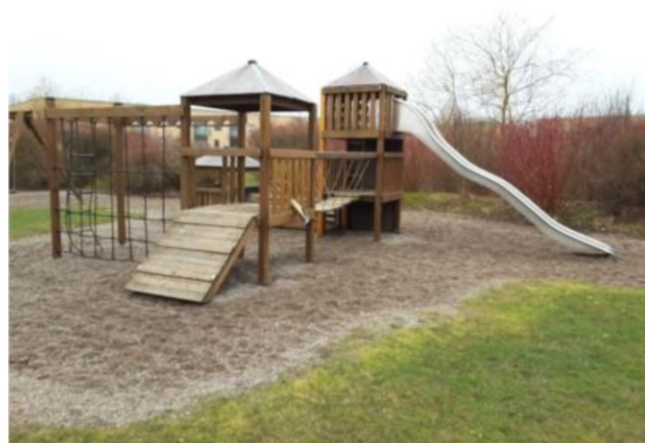
| Problemstilling | | Risikovurdering: 4 - Acceptabel |
| Problembeskrivelse | En skruetrækker kan presses ind i viste trækomponenter som er i forfald.<br>EN1176:2008 Del 7 Pkt. 8.2.7 Korrigerende vedligeholdelse | |
